# Nasse Wiesen sind Schnee von gestern

Der Buckower See hat jetzt wieder einen funktionierenden Abfluss

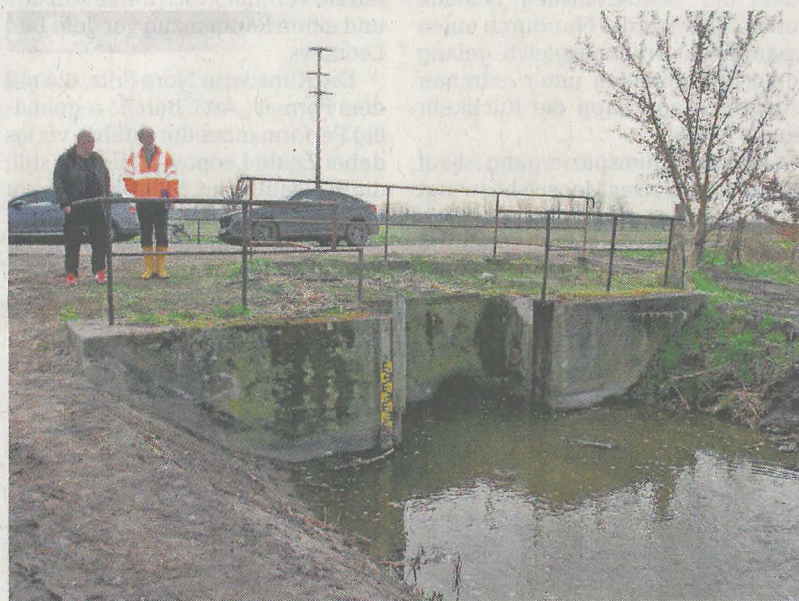
Rund 300.000 Euro hat das Land investiert, um den Abfluss des Buckower Sees in den Schliepengraben wieder herzustellen. FOTO: CHRISTIN SCHMIDT

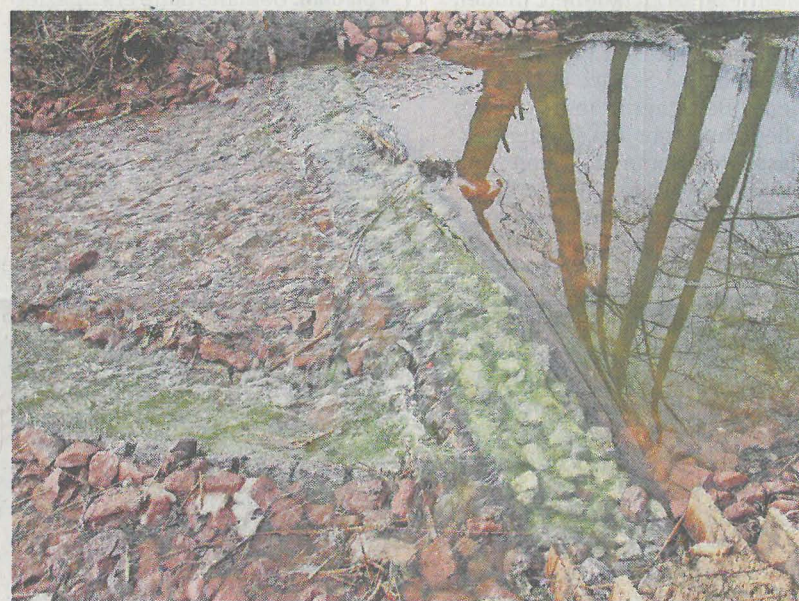
Eine sogenannte Sohlgleite aus Steinen und Holz ersetzt das alte Wehr und soll verhindern, dass der Wasserstand zu stark fällt. FOTO: CHRISTIN SCHMIDT

Unter anderem sorgt jetzt eine sogenannte Sohlgleite aus Steinen und Holzbalken dafür, dass das Wasser fließt. Diese ersetzt seit wenigen Tagen das alte, nicht mehr funktionstüchtige Wehr. „Das Bauwerk ermöglicht ein etwas natürlicheres Fließverhalten, so dass auch im Wasser lebende Organismen hier durchwandern können“, erklärt Uwe Stahl und fügt hinzu, dass alle Maßnahmen unter der Bedingung umgesetzt wurden, dass sich die Wasserspiegel der Gewässer nicht verändern.

Die Sorgen der Landbesitzer um nasse Wiesen sollten nun der Vergangenheit angehören. „Und auch der Naturschutz dürfte zufrieden sein, denn anders als viele befürchtet haben, wird der Wasserstand definitiv nicht weiter fallen“, versicherte Winfried Rall. Dafür Sorge die Sohlgleite mit einer eingestellten Höhe. Der Wasser- und Bodenverband wird auch dafür sorgen, dass der Schilfgürtel nicht wieder zuwächst. Zudem stehen noch zwei weitere Teilmaßnahmen an. Im Oktober
